## Mittakärjen vaihto-ohje anturille AGS-SD-65

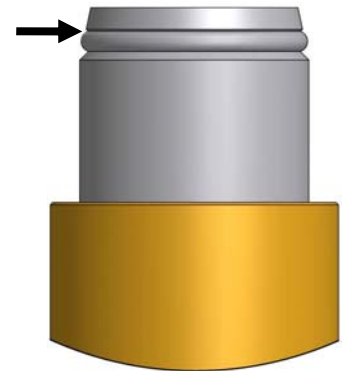
On erittäin tärkeää, että kärkeä ei päästetä kulumaan kulumisrajan merkkiä pidemmälle, kts. kuva. Tätä pidemmälle tapahtuva kuluminen voi aiheuttaa terien yhteenajon ja myös vaikuttaa jauhimen turvallisuuteen muilla tavoin. Kärki tulisi vaihtaa aina terien vaihdon yhteydessä kärjen käyttöiän varmistamiseksi ja AGS:n kotelon ja putken tiivistyksen uusimiseksi. Huono tiivistys voi aiheuttaa prosessihöyryn pääsemisen AGS:n koteloon tai jumiuttaa kärjen, mikä estää kalibroinnin.

## Kulumisrajan merkki
